Salzgitter Flachstahl AG, Pumpwerk

Betoninstandsetzung

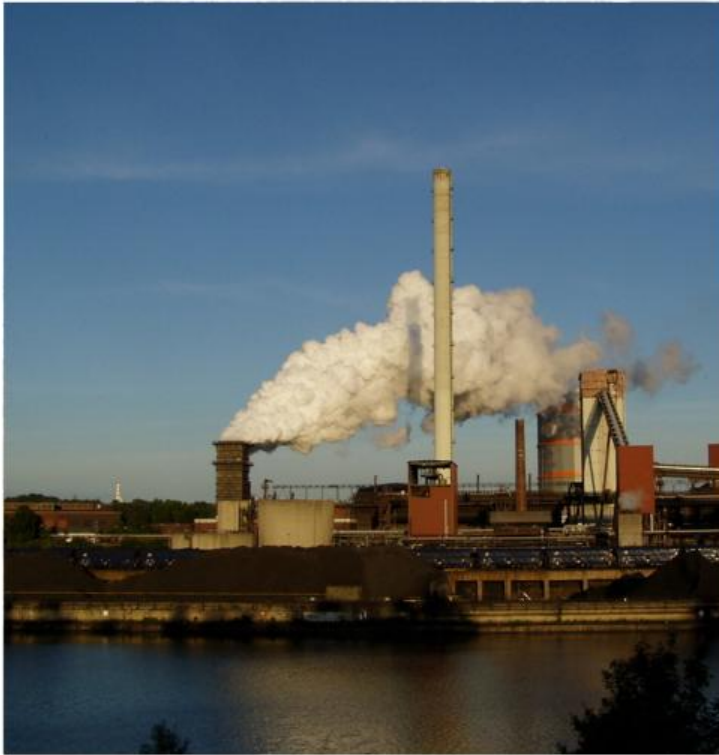
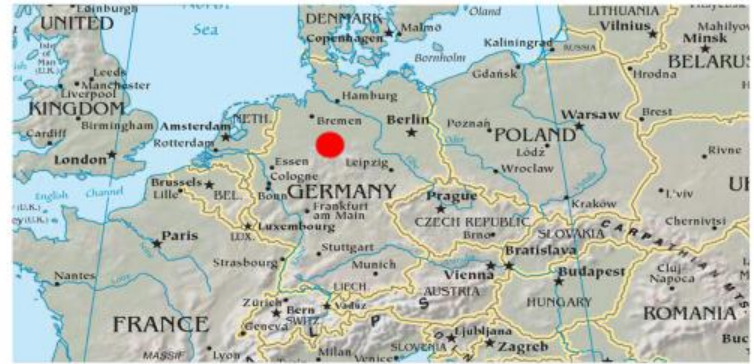
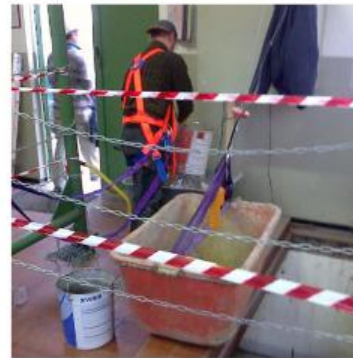
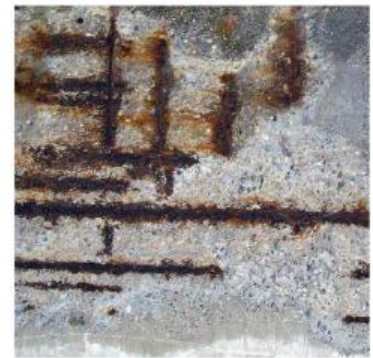
Das Pumpwerk B der Flachstahl Salzgitter AG liegt direkt am Stichkanal und steht etwa 6 m im Grundwasser. Im Untergeschoss gab es einen erheblichen Wassereintritt durch Fehlstellen und Risse. Der Bewehrungsstahl lag teilweise frei. Die Bodenplatte wies Kiesnester und Strukturschäden auf. Die Wände zeigten großflächige Farbabplatzungen und Wasserlaufspuren, der Putz war stark durchfeuchtet.

Risse und Fehlstellen wurden aufgestemmt und hochdruckwassergestrahlt. Fließendes Wasser mit **XYPEX PATCH'N PLUG** gestoppt.

Anschließend wurden die Risse und Fehlstellen mit der **XYPEX-Trockenpackung** verschlossen. Die Betonfläche wurde dann mit **XANEX XDM B1** reprofiliert. Zur flächigen Abdichtung erfolgte ein Auftrag **XYPEX CONCENTRATE** und ein Auftrag **XYPEX MODIFIED**.
